El segon experiment de Montbau

Una proposta de rehabilitació energètica,
del barri de Montbau de Barcelona

Josep Olivé

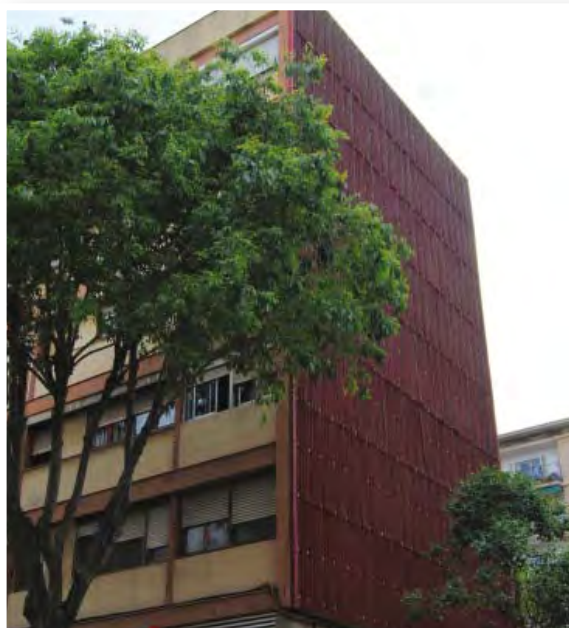
MOLTS EDIFICIS VAREN INCORPORAR AVIAT PROTECCIÓ TÈRMICA EN ELS TESTERS A NORD, EN LA MAJORIA DE CASOS AMB SISTEMES D'ENVANS PLUVIALS.

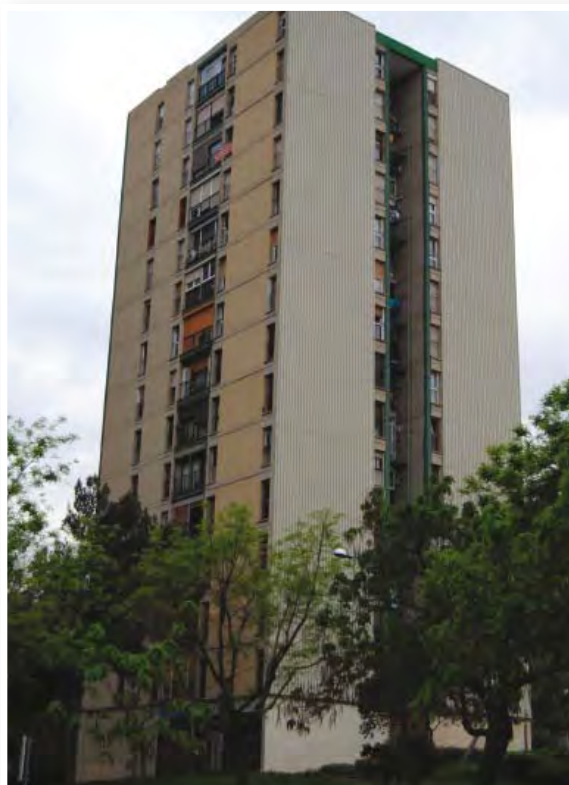
AQUESTA MATEIXA OPERACIÓ ES VAR REALITZAR EN TOTS ELS MURS DE FORMIGÓ ORIENTATS A NORD. EN CANVI EN ORIENTACIONS EST I OEST NO S'HA INCORPORAT AÏLLAMENT TÈRMIC EN CAP MUR DE FORMIGÓ, NI TAN SOLS EN LES DARRERES REHABILITACIONS, COM AQUESTA D'UN EDIFICI JUST ACABADA FA UNS MESOS. EDIFICI Q1.

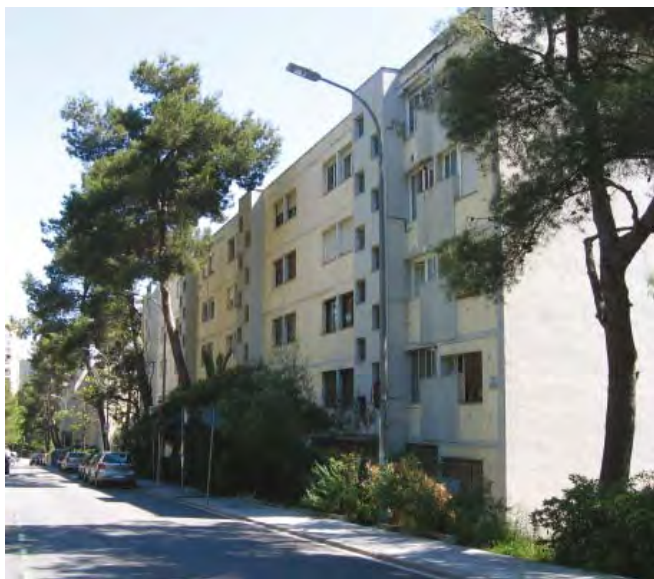
EDIFICI H1. ESTAT ACTUAL FAÇANA OEST

Aquest edifici del tipus H és l'únic en què s'ha fet una intervenció integral per l'exterior, (que es per on s'ha de fer per evitar ponts tèrmics i ser més efectiva), per tal de millorar considerablement el seu comportament energètic. A la vegada s'ha respectat, de forma que considero acceptable, el seu aspecte. La llàstima és que no s'hagi pogut intervenir en les obertures ni en les proteccions solars, per a millorar-lo tèrmicament i estèticament. Edifici H1.

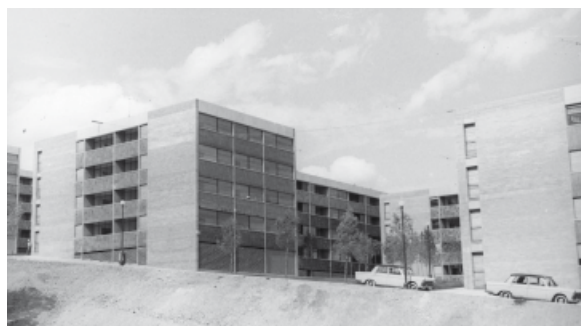
DOBLE FAÇANA D'OBRA VISTA
EDIFICIS P i R

ESTAT ORIGINAL EDIFICI P FAÇANES SUD I EST

DOBLE FAÇANA PER EVITAR HUMITATS

Els edificis del tipus P i R tenen un problema afegit: la porositat dels maons de morter, que crea humitats a l'interior quan plou. Moltes comunitats de veïns han optat per arrebossar el parament per l'exterior, el que resol aquest problema però en crea d'altres, com la manca de transpiració. La proposta dels alumnes en aquest cas és la de doblar la façana amb un full d'obra vista per l'exterior, prèvia col·locació d'aïllament tèrmic, creant així una façana del tipus doble full ventilat, que acaba amb les filtracions d'aigua i abrigo i permet respirar als habitatges. Això és possible gràcies a l'extens espai públic de què disposa Montbau que permet manllevar-li, sense problemes, 15 cm de gruix a les voreres. Amb aquesta actuació es podria, fins i tot, enderrocar els envans interiors de la façana, guanyant els habitatges uns quants metres quadrats útils.

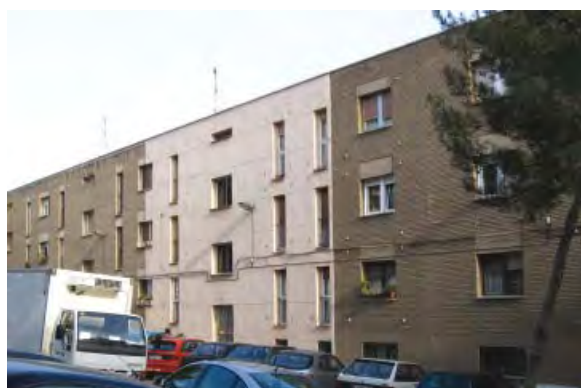
ACTUACIONS RECENTS I PARCIAIS EN FAÇANA OEST PER EVITAR HUMITATS

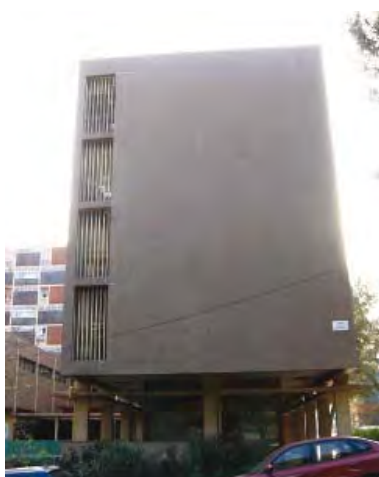
■ DETALL CONSTRUCTIU
ORIGINAL DE L'EDIFICI S.

En els edificis com el S, construït ja el 1965, que ja disposen de cambra d'aire, seria fàcil de introduir-hi certs tipus d'aïllament tèrmic que millorarien molt el comportament energètic sense tocar el seu aspecte exterior. Com en els anteriors, la part més difícil de resoldre seria la dels ponts tèrmics, que en aquest cas haurien de tractar-se des de l'interior conjuntament amb els acabats.

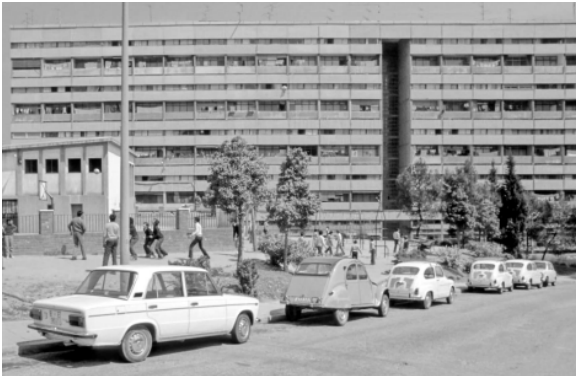
EDIFICI O. FAÇANA SUD. EL SEU ASPECTE EL 1970'

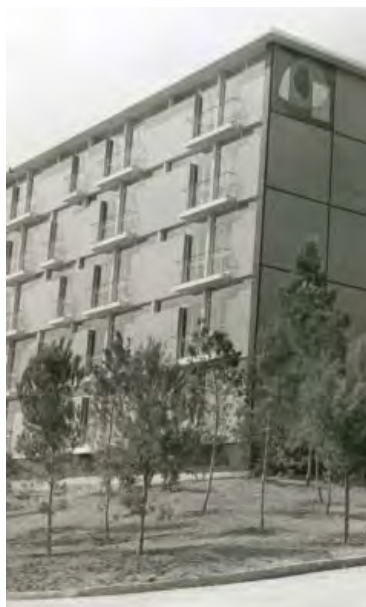
Aquesta proposta, en canvi, és menys realista ja que canvia els actuals panells per uns de nous que incorporen l'aïllament tèrmic al seu interior. Aquell any es deixava als alumnes suposar que construïen l'edifici de nou. Tot i així, la dificultat per a introduir les proteccions solars, inexistents en la concepció de l'edifici, era notable.

ESTAT ACTUAL EDIFICI G1. FAÇANA EST
